## Los problemas más frecuentes que presentan los pozos profundos

### 1. Introducción

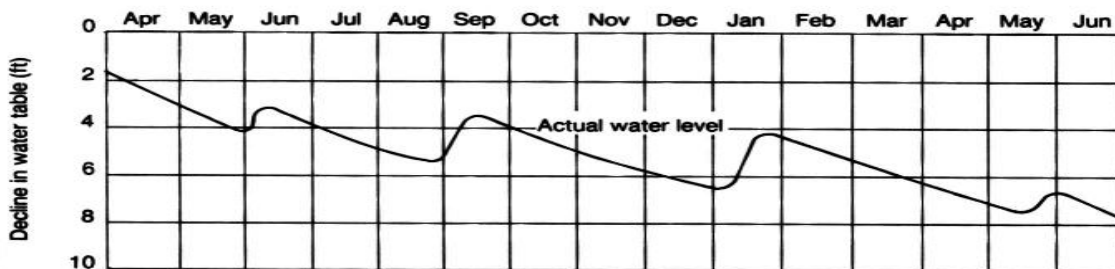
Figura N° 1: Limnigrama para condición de sequía

Hay muchas zonas del país en que las fluctuaciones anuales e interanuales son significativas y se traducen en una fuerte variación anual e interanual de caudales, especialmente en las zonas de recarga. Estas zonas están en las cabeceiras de los valles donde ocurre parte importante de la recarga.

Debe medirse el nivel estático y comparar esa medición con medidas anteriores y hacer una nueva prueba de bombeo usando la bomba instalada en el pozo. Una simple comparación de ambas curvas permitirá discriminar si la baja de caudal tiene su explicación en un descenso normal de niveles producto de las fluctuaciones en la recarga; casi nada puede hacerse salvo esperar que los niveles se recuperen o cambiar la bomba.

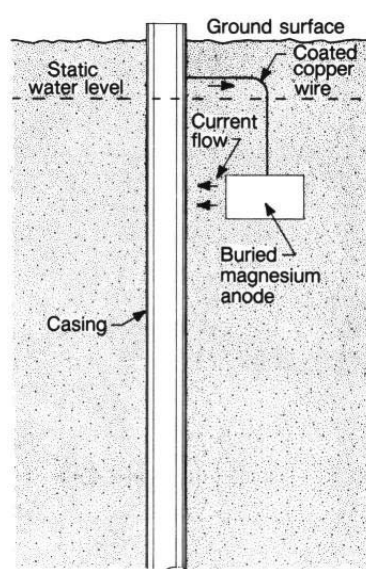
**Figura N° 2: Esquema de instalación electrodo de sacrificio**

La solución en este caso fue rehacer la instalación completa y colocar un "electrodo de sacrificio" a distancia de la captación y conectada a ella con un cable eléctrico para evitar la precipitación de sales en la captación. Estos electrodos de sacrificio se desgastan y deben ser reemplazados cada cierto tiempo. Debe tenerse presente que el tratamiento con ácido debe ser hecho de forma tal

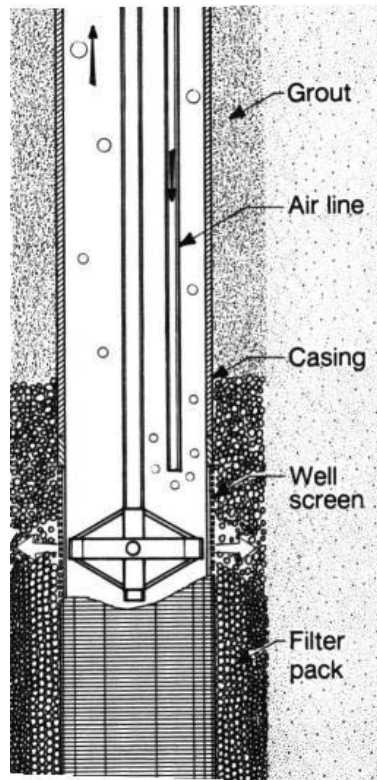
**Figura N° 3: Desarrollo con aire comprimido**

La solución es eliminar las partículas que obstruyen el elemento filtrante para lo cual se deberán evitar los desarrollos que ofrecen las empresas porque el remedio suele ser peor que la enfermedad. Recomiendo no hacer un desarrollo con pistón porque lo normal es que no se pueda agregar filtro de grava y como el pistoneo introduce material al pozo, que se saca con la cuchara, se va produciendo un espacio vacío que puede significar un derrumbe que colapsa el pozo.
